**PIANO ELIMINAZIONE BARRIERE ARCHITETTONICHE.**

**P.E.B.A.**

**S.I. 05**

## **SI.05 - Scheda intervento**

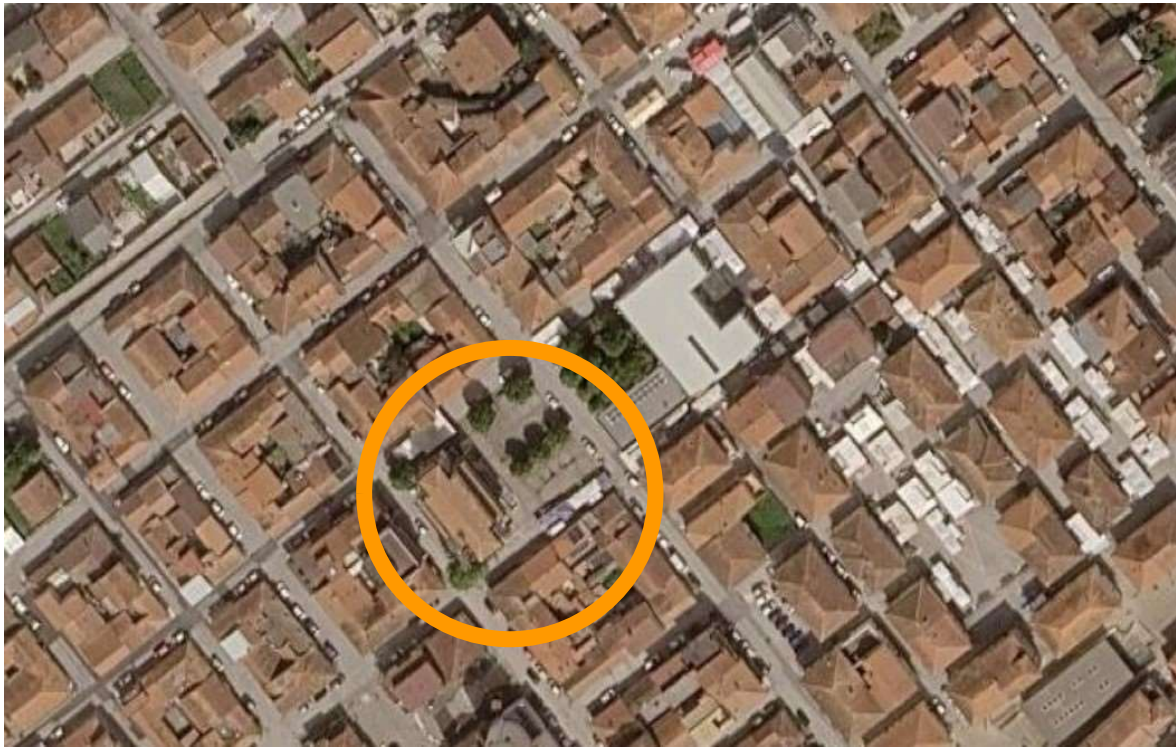
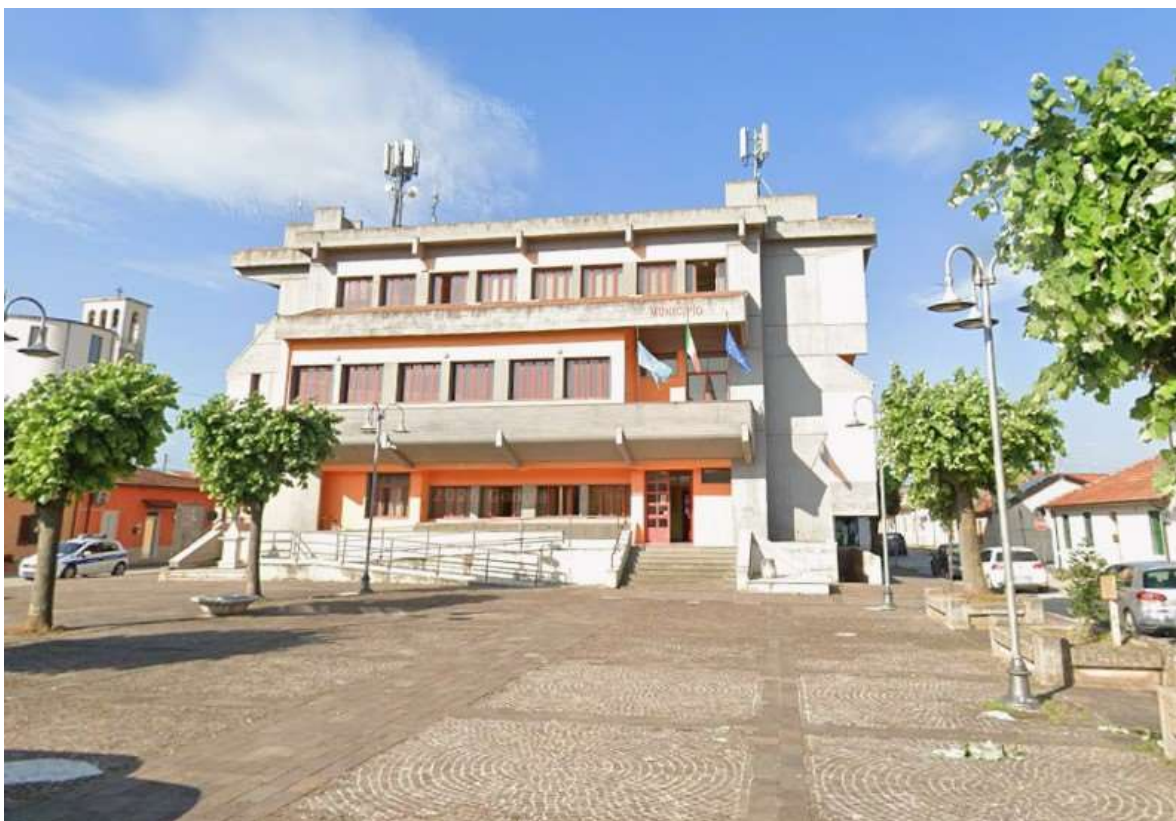
- Descrizione della barriera: assenza di bagni adeguati per persone con difficoltà motorie o in carrozzina al piano secondo.
- Dimensioni (altezza, larghezza, etc.): dimensioni minime 1,80 x 1,80
- Foto della barriera e dell'area di intervento:

- Descrizione dell'intervento proposto: individuazione del bagno al Piano Secondo da adeguare alla normativa, attraverso la demolizione di tramezzi, lo spostamento degli impianti idrico-sanitari, la progettazione del bagno per disabili negli edifici pubblici è regolata principalmente dal D.M. 236/1989 e dal D.P.R. 503/1996, lo spazio deve garantire una superficie minima di  $180 \times 180$  cm, con dotazioni specifiche come una porta di larghezza minima 85 cm apribile verso l'esterno e maniglioni di sicurezza.
