PIANO ELIMINAZIONE BARRIERE ARCHITETTONICHE.

P.E.B.A.

S.I.01 - Scheda intervento

- Località/Indirizzo: Portale di Santa Sabina
- Ambito: Beni di interesse archeologico e luoghi pubblici
- Codice identificativo dell'intervento: ID06
- Responsabile della rilevazione: Arch. Antonio Mastrogiuseppe - segnalazione cittadino

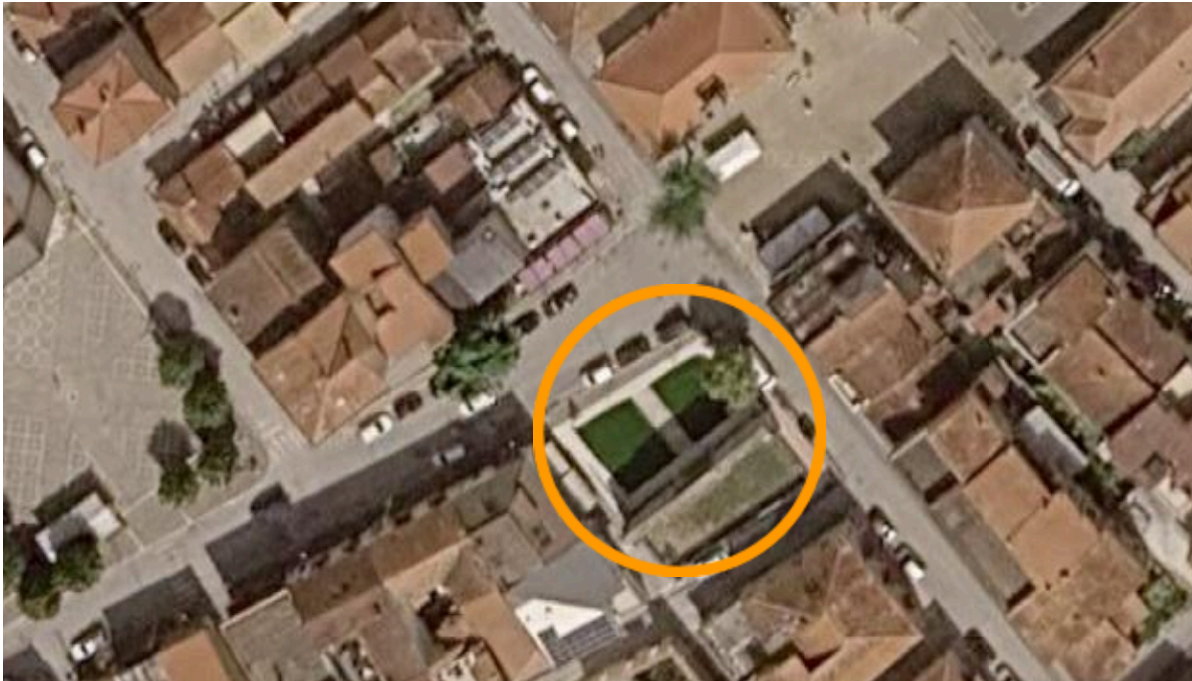
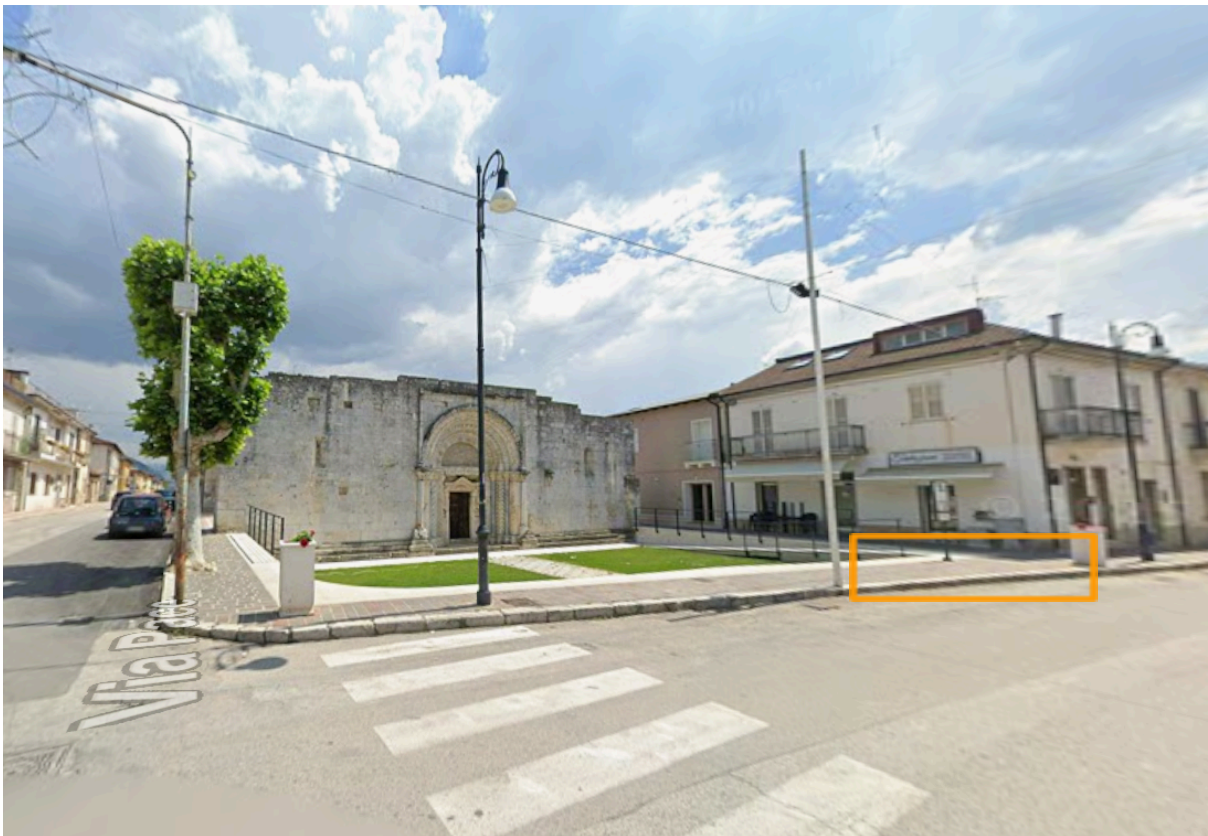
- Descrizione della barriera: Assenza di accessi al livello del piano stradale nei marciapiedi nei pressi dell'area.
- Dimensioni (altezza, larghezza, etc.): altezza dislivello circa 15 cm.
- Foto della barriera e dell'area di intervento:

- Descrizione dell'intervento proposto: realizzazione di accessi a livello strada da realizzare per accedere all'area antistante il Monumento, che presenta una rampa che permette di raggiungere il livello più basso ed entrare nell'area archeologica per una visita ottimale. L'intervento permette quindi la realizzazione completa di un percorso circolare per accesso ed uscita dal sito anche a persone con disabilità motorie o in carrozzina. Quindi saranno realizzati due scivoli sui marciapiedi nelle vicinanze dell'accesso al sito, mediante la demolizione di un area di marciapiedi di circa 3,5 metri di lunghezza per 2 metri di profondità per realizzare un accesso agevole, e la successiva realizzazione appunto del nuovo scivolo, con la realizzazione della pavimentazione e dell'area al livello stradale con i due scivoli che raggiungono il piano del marciapiede, rispettando la pendenza massima del 8%. Verrà realizzato anche la segnalazione del percorso per le disabilità visive.
